# Sacri legni restaurati: il caso di una *Madonna in trono*

FRANCESCA RAFFAELLI

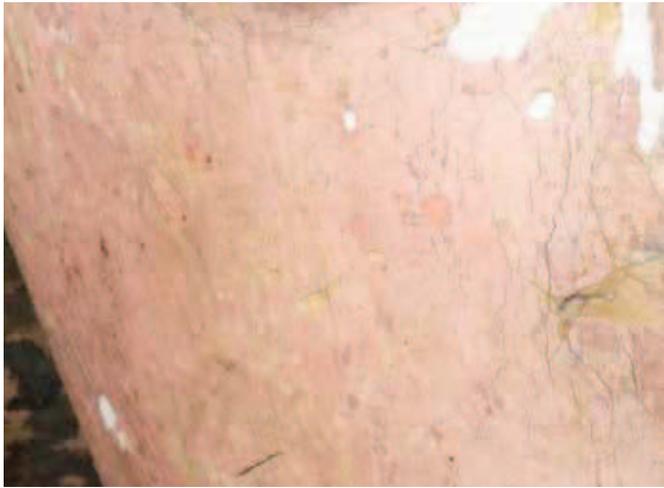
Gli strati policromi in effetti mostrano notevoli differenze: l'incarnato del viso, liscio, presumibilmente brunito con pietra d'agata e poco cretato, differisce in modo evidente da quello delle mani, opaco e caratterizzato da una profonda *craquelure* (fig. 1). Anche la doratura del manto presenta due diverse tecniche, come si vedrà in seguito.

Fig. 2 Incarnato del volto di Maria colore originale brunito con pietra d'agata

Si è optato quindi per la conservazione delle parti non originali, anche delle finiture policrome laddove non vi fossero strati sottostanti da riportare in luce. Si sono invece asportate le ridipinture presenti sul viso della Vergine, sotto le quali è emerso il pregevole incarnato originale. Il ripristino delle lacune della materia lignea si è limitato a quelle di piccola dimensione, dove era possibile una ricostruzione non arbitraria. Nella zona delle ginocchia la materia lignea è stata consolidata<sup>13</sup> ma le mancanze sono apparse troppo ampie per permetterne il rifacimento.

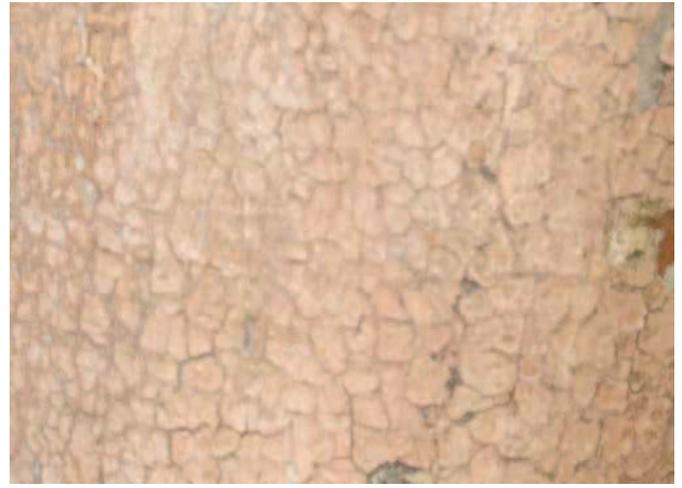
Fig. 3 Incarnato delle mani di Maria colore non originale con bianco di zinco

entrato in uso solamente dopo il 1834<sup>6</sup> (fig. 3), mentre l'incarnato del viso - a parte alcune pennellate di ridipintura circoscritte - è composto da una miscela di bianco di piombo e cinabro, due pigmenti compatibili con la datazione dell'opera (XVI secolo).

L'essenza in cui sono scolpiti i piedi e le mani risulta di pino cembro. Le mani, come già detto, presentano una finitura non originale, sotto la quale non esistono altri strati ed anche lo stile dell'intaglio è da

desunti dalle analisi xilologiche avvalorano quindi l'ipotesi che le mani e i piedi siano stati sostituiti nell'intervento che ha interessato gran parte della statua.

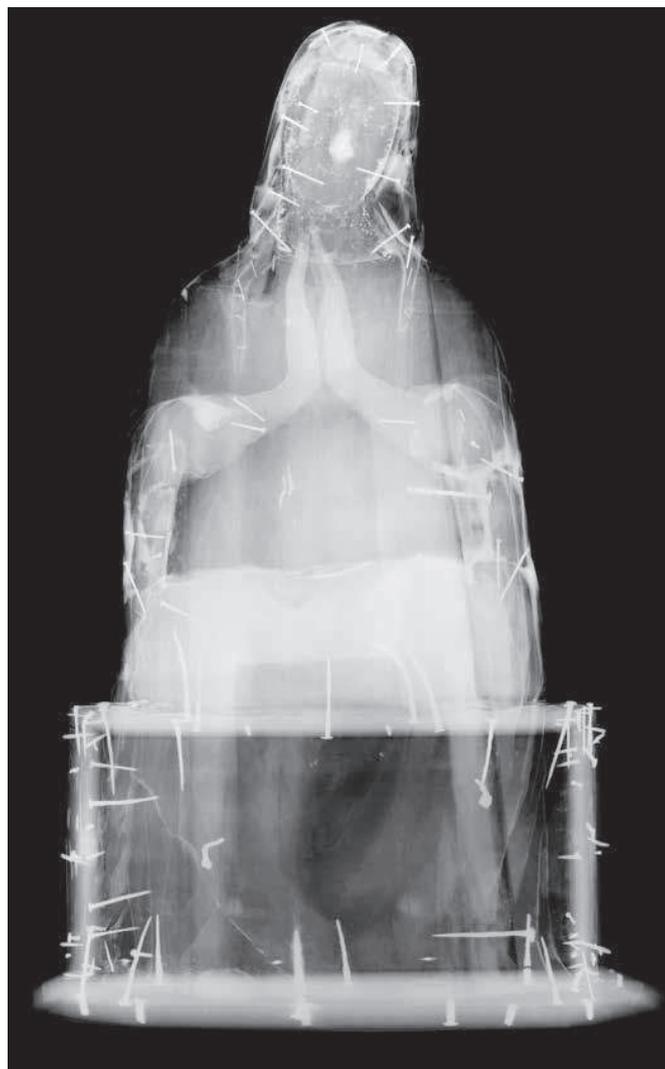
Fig. 4 Mappatura radiografica frontale eseguita da Davide Bussolari, Diagnostica per l'Arte Fabbri Campogalliano (Mo)

Ulteriori dettagli sono emersi in seguito alla mappatura radiografica (Davide Bussolari, Diagnostica per l'Arte Fabbri di Campogalliano) a cui è stata sottoposta l'opera (fig 4).

Del tutto particolare è risultata la presenza di molte viti di fattura moderna, inserite nel capo della Vergine, delle quali si fatica a comprendere la funzione. Ad una attenta osservazione della radiografia però sembra di poter distinguere varie divisioni nel legno della testa che inizialmente era stata considerata scolpita in un unico massello insieme al tronco della figura.

È stata quindi ipotizzata la presenza di masselli lignei aggiunti al legno originale attraverso viti.

Sempre attraverso la radiografia si evidenzia in maniera inequivocabile la ricostruzione in stucco del naso di Maria, fissato con una vite conficcata nel legno, e la presenza di viti all'altezza dei polsi, dove dovrebbe esserci l'innesto delle nuove mani. Inoltre emergono anche dati costruttivi originali dell'opera come le spine lignee, servite per l'assemblaggio dei

masselli, presenti sulle spalle e sulla tavola di chiusura tergale, vari chiodi antichi di grandi dimensioni che collegano la figura al trono e altri chiodi antichi di varie dimensioni, alcuni dei quali anche spezzati.

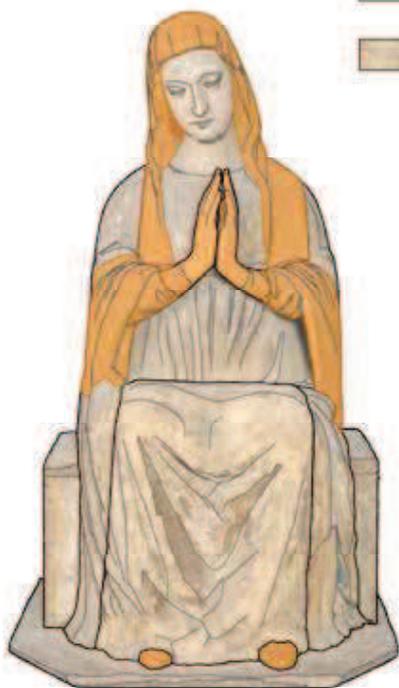
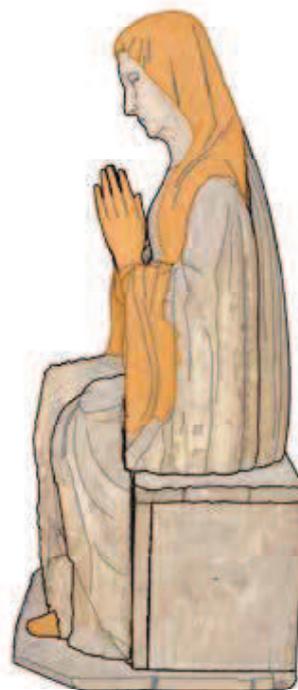
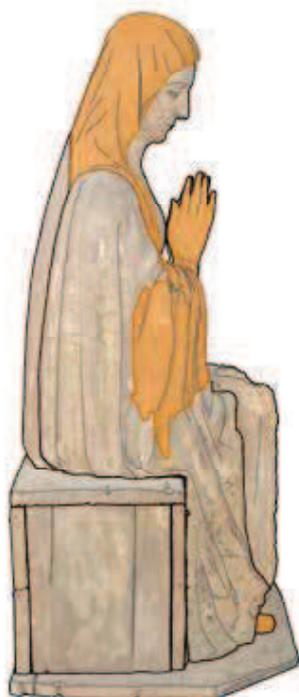
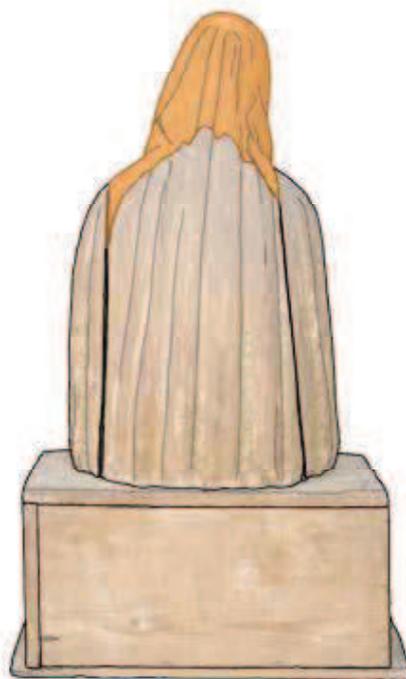
# GRAFICO 1

Si è quindi iniziato a delineare il perimetro di un esteso intervento conservativo, databile a dopo la metà del XIX secolo (grafico 1).

## ZONE DI RIFACIMENTO DEGLI STRATI PITTORICI

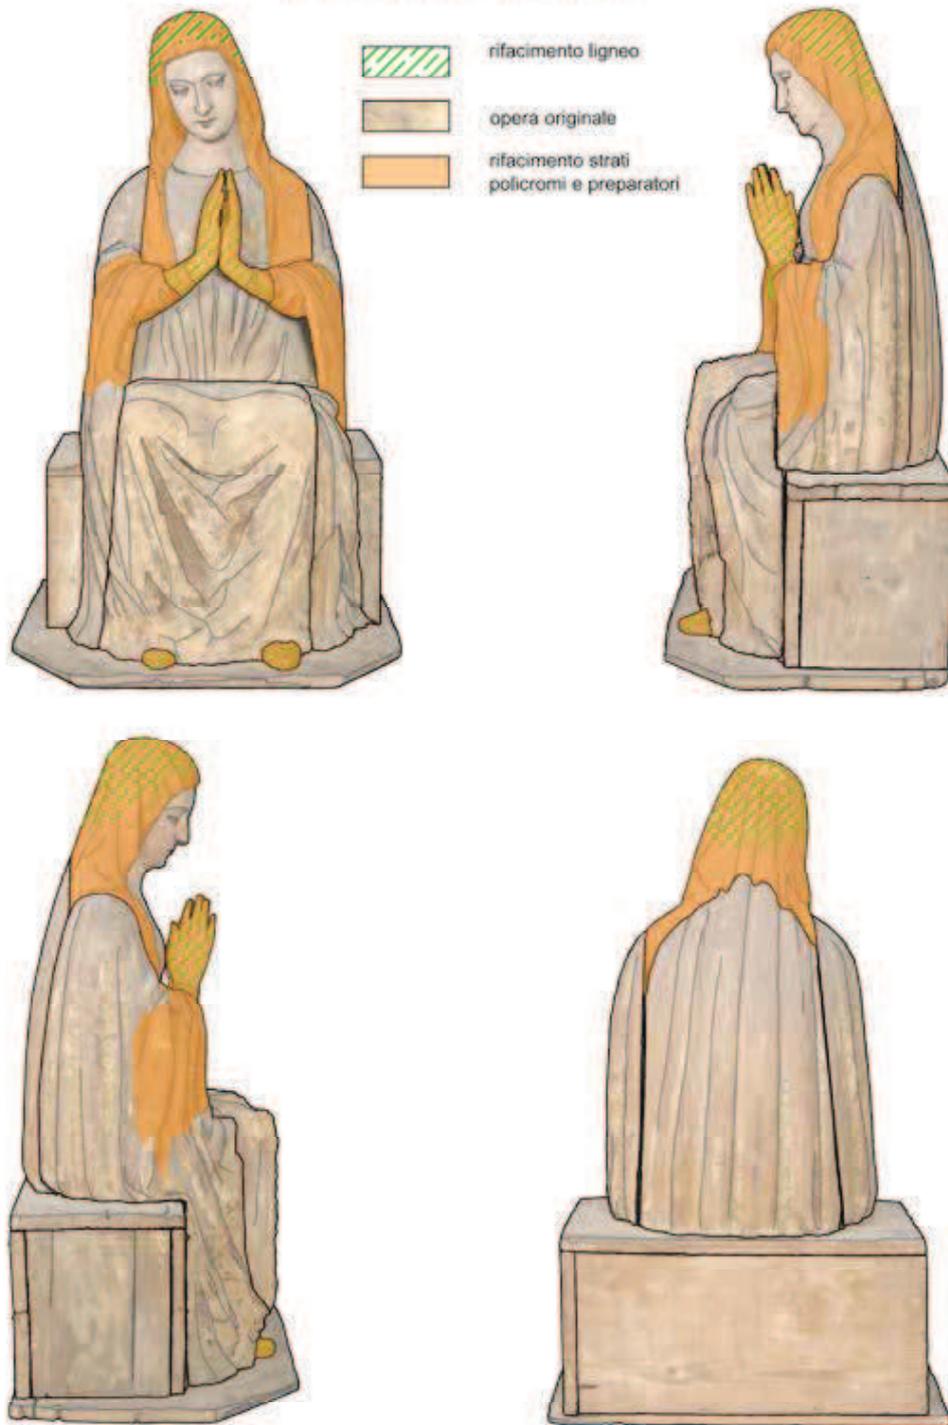
### GRAFICO 3 RIFACIMENTO LIGNEO

Riordinando le informazioni raccolte appare chiaro che l'opera ha subito interventi conservativi complessi, e in particolare nel XX secolo la scultura è stata fortemente manomessa: è ragionevole presumere che in tale occasione siano state sostituite interamente le mani e i piedi e che siano stati inseriti dei tasselli di legno nuovo nella parte alta del capo, dove probabilmente il legno originale era particolarmente deteriorato. Nel contempo sono state ingessate e ridipinte le parti nuove con ampi sconfinamenti rispetto alle aree originali (grafico 3).

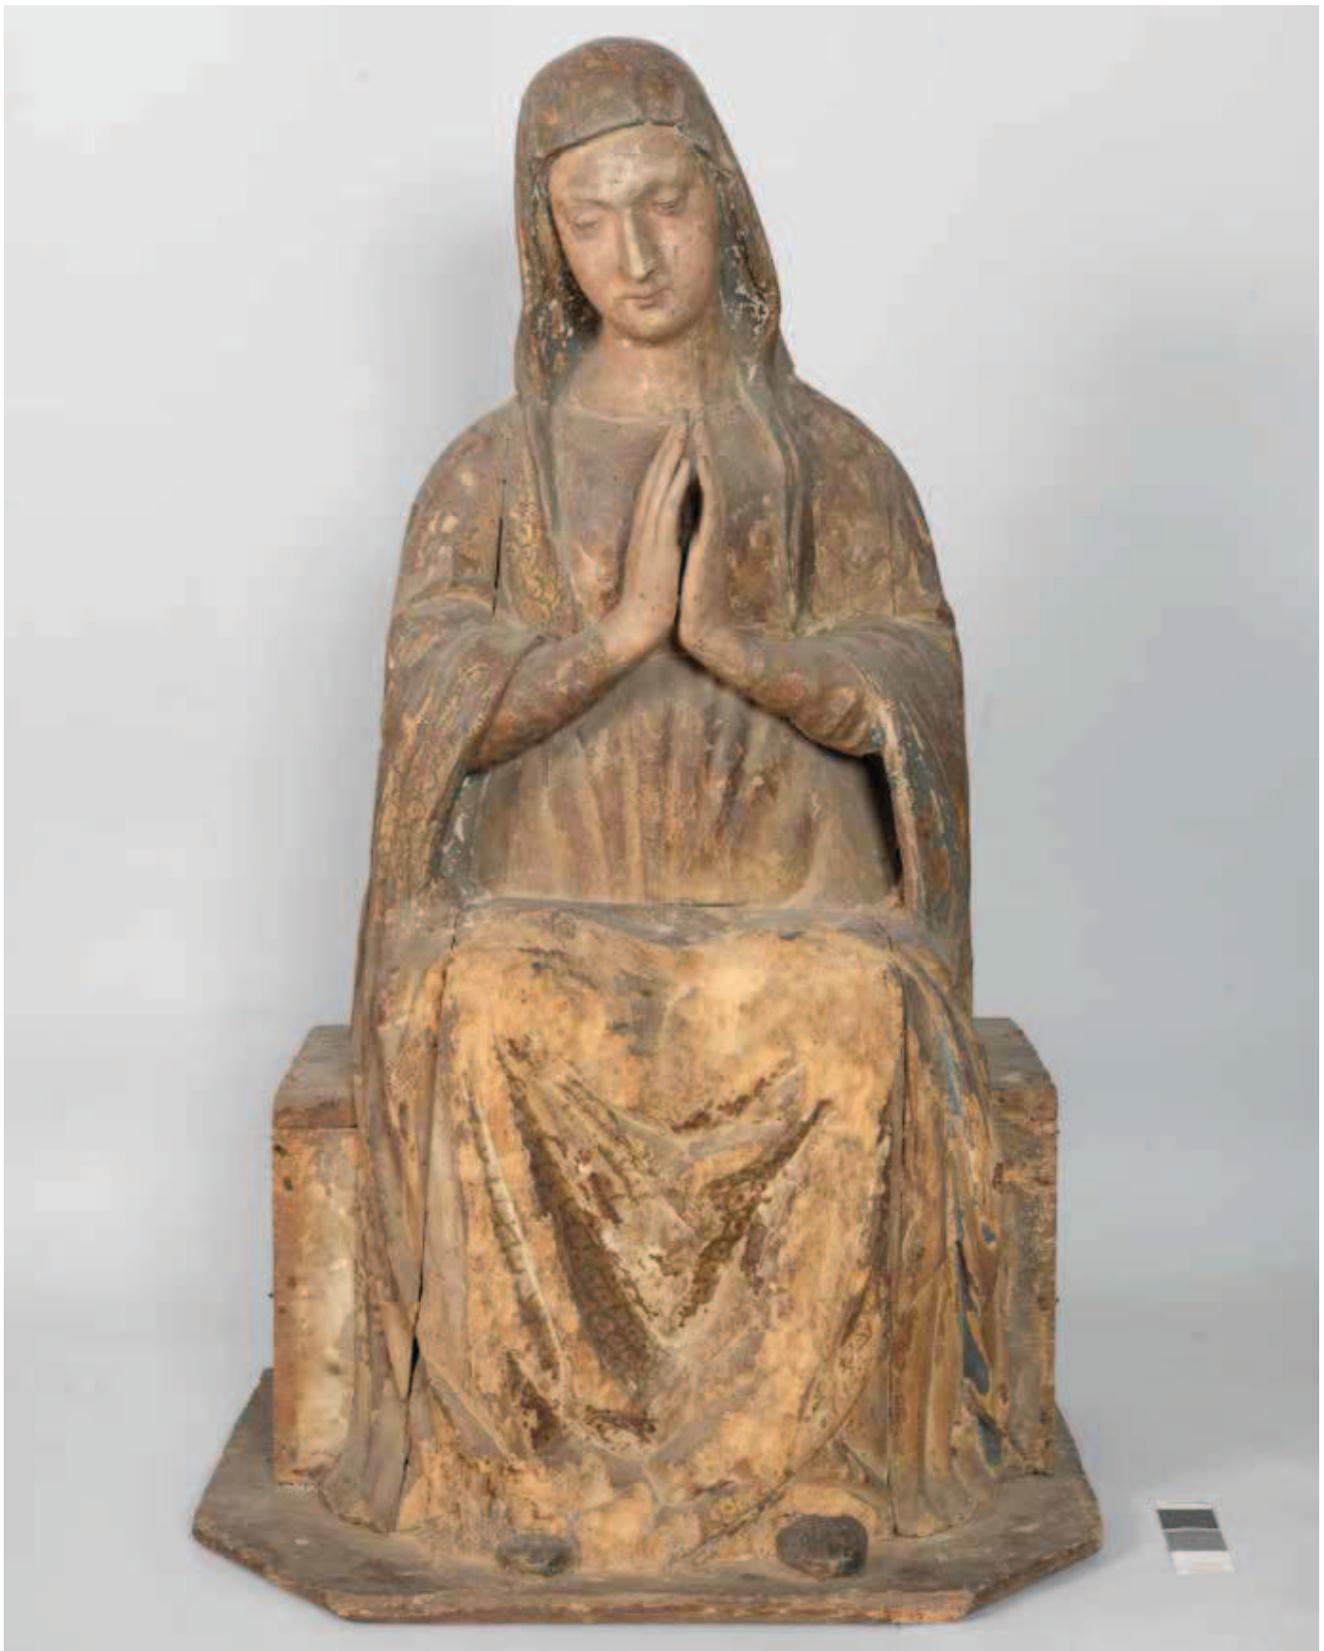
La scultura (fig. 1), studiata in questa occasione sotto il versante storico-artistico da Innocenzo Bertolotti (sch. 15), è giunta sino a noi in condizioni di degrado molto avanzato (fig. 5): a parte la mancanza della figura del Bambino e la forte erosione della materia lignea - dovuta al decadimento biologico - risultava evidente la perdita di gran parte degli strati policromi e l'annerimento di quelli restanti.

Resta da chiarire come mai in questa fase non sia stata sistemata anche la zona delle ginocchia, pervenutaci in uno stato di grave degrado, con notevoli mancanze della policromia e della materia lignea: può darsi che il degrado di questa zona si sia sviluppato in un periodo successivo, oppure che la Madonna per un certo periodo sia stata vestita o, infine, che al momento dell'intervento fosse ancora presente la figura del Bambino che occultava almeno parzialmente le mancanze. Queste rimangono comunque solo ipotesi perché non abbiamo nessun dato certo ad avvalorarle.

Fig. 5 Scultore veronese, *Madonna in trono*, prima del restauro

Nella prima fase dell'intervento di restauro, dopo le operazioni di eliminazione degli insetti xilofagi e di ogni altro fattore di degrado biologico<sup>1</sup>, si è proceduto ad un fissaggio dei distacchi degli strati policromi e preparatori dalla base lignea<sup>2</sup>. È seguita quindi la prima fase di pulitura che ha asportato, oltre alla patina di sporco, uno strato resinoso di colorazione bruna<sup>3</sup> che rendeva tutta la superficie omogenea, ma poco leggibile. A quel punto è apparso evidente come l'esecuzione della scultura presentasse molte incongruenze.
