STATUA "ERCOLE":
RILIEVO GRAFICO DELLA COMPOSIZIONE A BLOCCHI

Nota di restauro

STATUA "IL CICLOPE":
RILIEVO GRAFICO DELLA COMPOSIZIONE A BLOCCHI

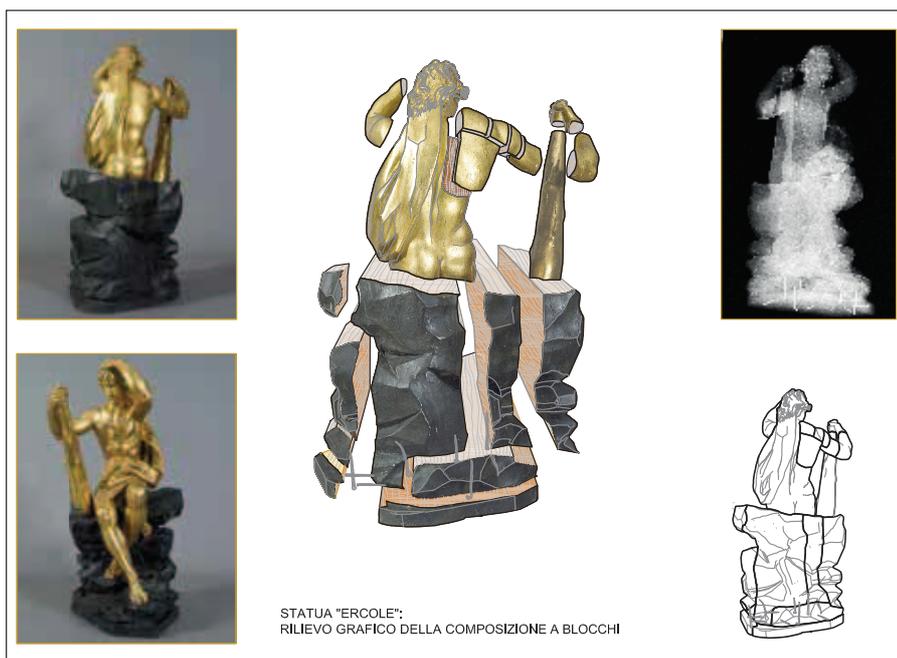
Nel caso della statua di *Ercole*, il busto, la testa e parte della roccia sono ricavate da un unico blocco di legno di pioppo. Gli arti sono composti da vari elementi: due linee di giunzione sono visibili sul polso del braccio sinistro e sul braccio destro all'altezza della spalla e del gomito; sulla gamba destra si nota un attacco all'altezza della coscia. La clava, lavorata a parte, è unita alla mano e, in basso, alla roccia. Quest'ultima è realizzata con blocchi di legno di varie dimensioni collegati tra loro: la base è formata da una cornice perimetrale composta da sei elementi di legno di larice che seguono esattamente il perimetro della rupe, e da tre tavolette di pioppo inchiodate sul fondo.

Infine, per ristabilire le proporzioni originali tra le due sculture è stato applicato alla base della statua di *Ercole* un nuovo listello perimetrale in legno di abete, simile a quello del *Ciclope*.

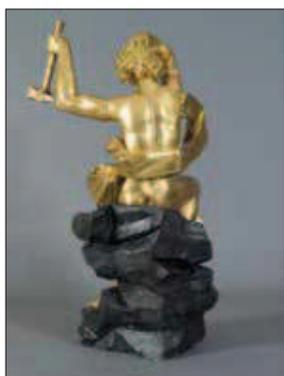
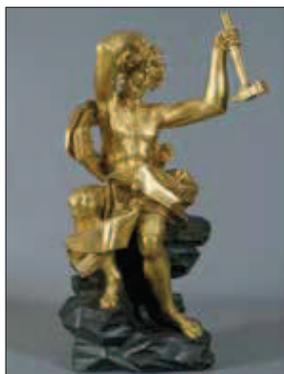
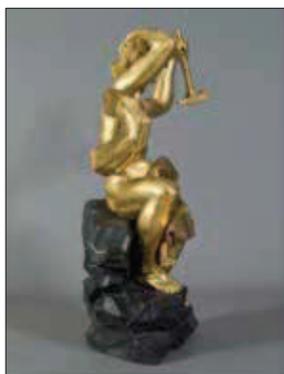
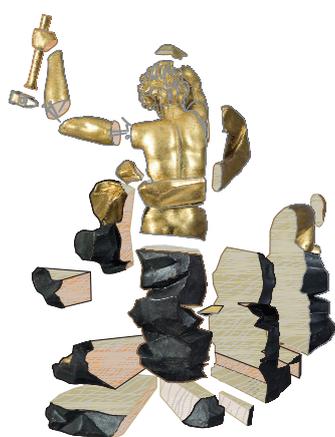
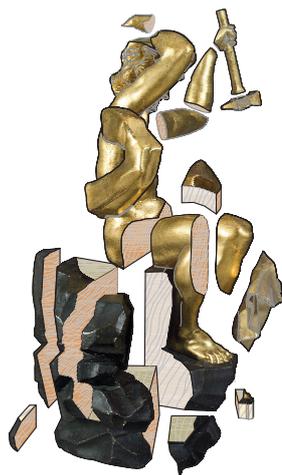
costituita da numerosi e compositi blocchi di legno aggettanti; l'interno è stato parzialmente scavato in epoca più recente, forse per eliminare una parte di legno degradato; presumibilmente allo stesso intervento risale la sostituzione dell'angolo posteriore in basso della rupe.

Sulla statua è visibile una linea di giunzione sulla gamba destra che interessa il ginocchio fino alla coscia e parte dello svolazzo del panneggio; un'ulteriore connessione è presente sull'avambraccio destro all'altezza del polso. Altri tre giunti sono riconoscibili rispettivamente sul braccio sinistro in corrispondenza della spalla, sul polso sotto la mano che impugna il martello e sulla gamba sinistra in coincidenza della coscia, sotto il panneggio. Prima del restauro la statua era priva del basamento e poggiava direttamente sul margine inferiore delle rocce.

La statua del *Ciclope* presentava un degrado più avanzato con rilevanti perdite di strati d'oro sul panneggio e in corrispondenza delle giunture delle braccia, sollevamenti di doratura lungo le fibre lignee e profonde fessurazioni dovute al ritiro del legno. Alcuni danni strutturali riguardavano il braccio destro che si mostrava parzialmente scollato in coincidenza dell'attacco con la spalla.

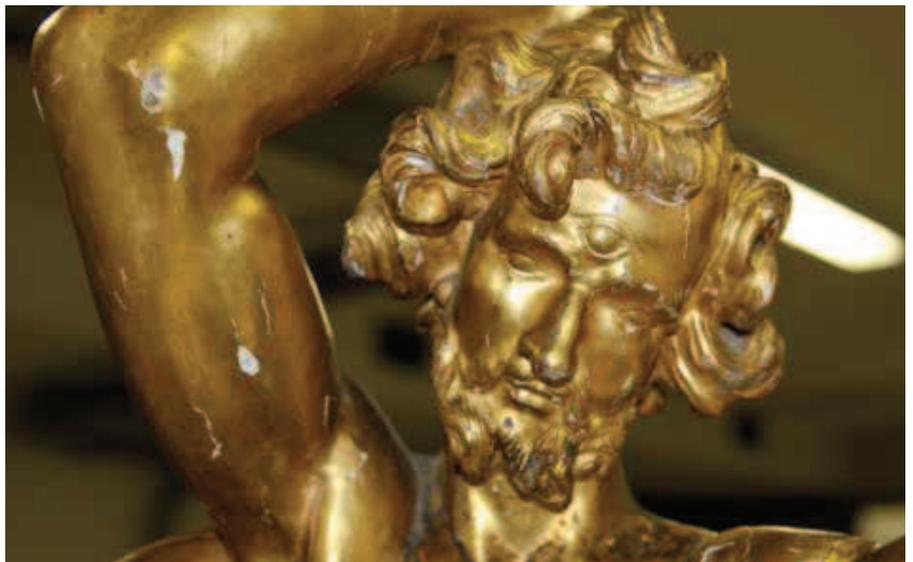
Ciclope, particolare, prima del restauro

è articolato secondo il seguente ordine: trattamento antitarlo per anossia e con applicazione di permetrina; consolidamento e fissaggio delle policromie e delle dorature con adesivi e consolidanti sintetici, e delle porzioni di legno disgregate con resine acriliche in soluzione; consolidamento della giuntura del braccio del *Ciclope* con inserimento di un perno ligneo e adesivo vinilico; pulitura delle superfici dorate e policrome dai composti superficiali non originali (sostanze cerosse, polveri grasse, fissativi alterati, colle) mediante applicazione di miscele solventi in sospensione; reintegrazione plastica delle porzioni di legno mancanti con applicazione di inserti di legno e/o resine epossidiche (Balsite); stuccatura delle lacune degli strati preparatori, doratura con gesso di Bologna e colla animale;

reintegrazione cromatica delle mancanze di pellicola pittorica con colori a vernice ed acquerello e delle lacune di doratura con applicazione di foglia d'oro zecchino applicata a 'missione' su stucco di gesso e bolo rosso; applicazione di protettivo finale a spruzzo (*Regal varnish mat*).
