Dai punti 1 e 2 della piantina del S.A.S.S. si osservano nel dettaglio un tratto delle mura del lato orientale di Tridentum. Le mura della città erano costruite con la tecnica a sacco, cioè con due rivestimenti e una parte interna realizzata con pietre, ciottoli, materiale di scarto e malta.

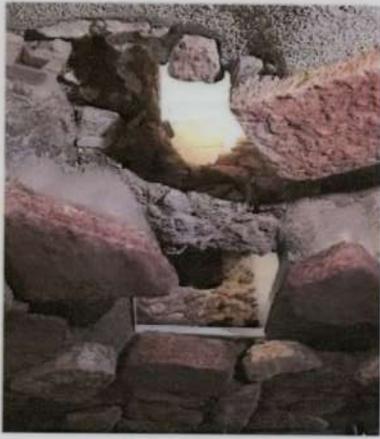
Il rivestimento verso l'esterno della città (**dal punto 1**) era fatto con pietre locali tagliate a scaglie rettangolari disposte una sull'altra e legate con buona malta di calce.

Il rivestimento verso l'interno (dal punto 2) della città era in ciottoli di piccola - media grandezza e pietre.
