# Sacri legni restaurati: il caso di una *Madonna in trono*

FRANCESCA RAFFAELLI

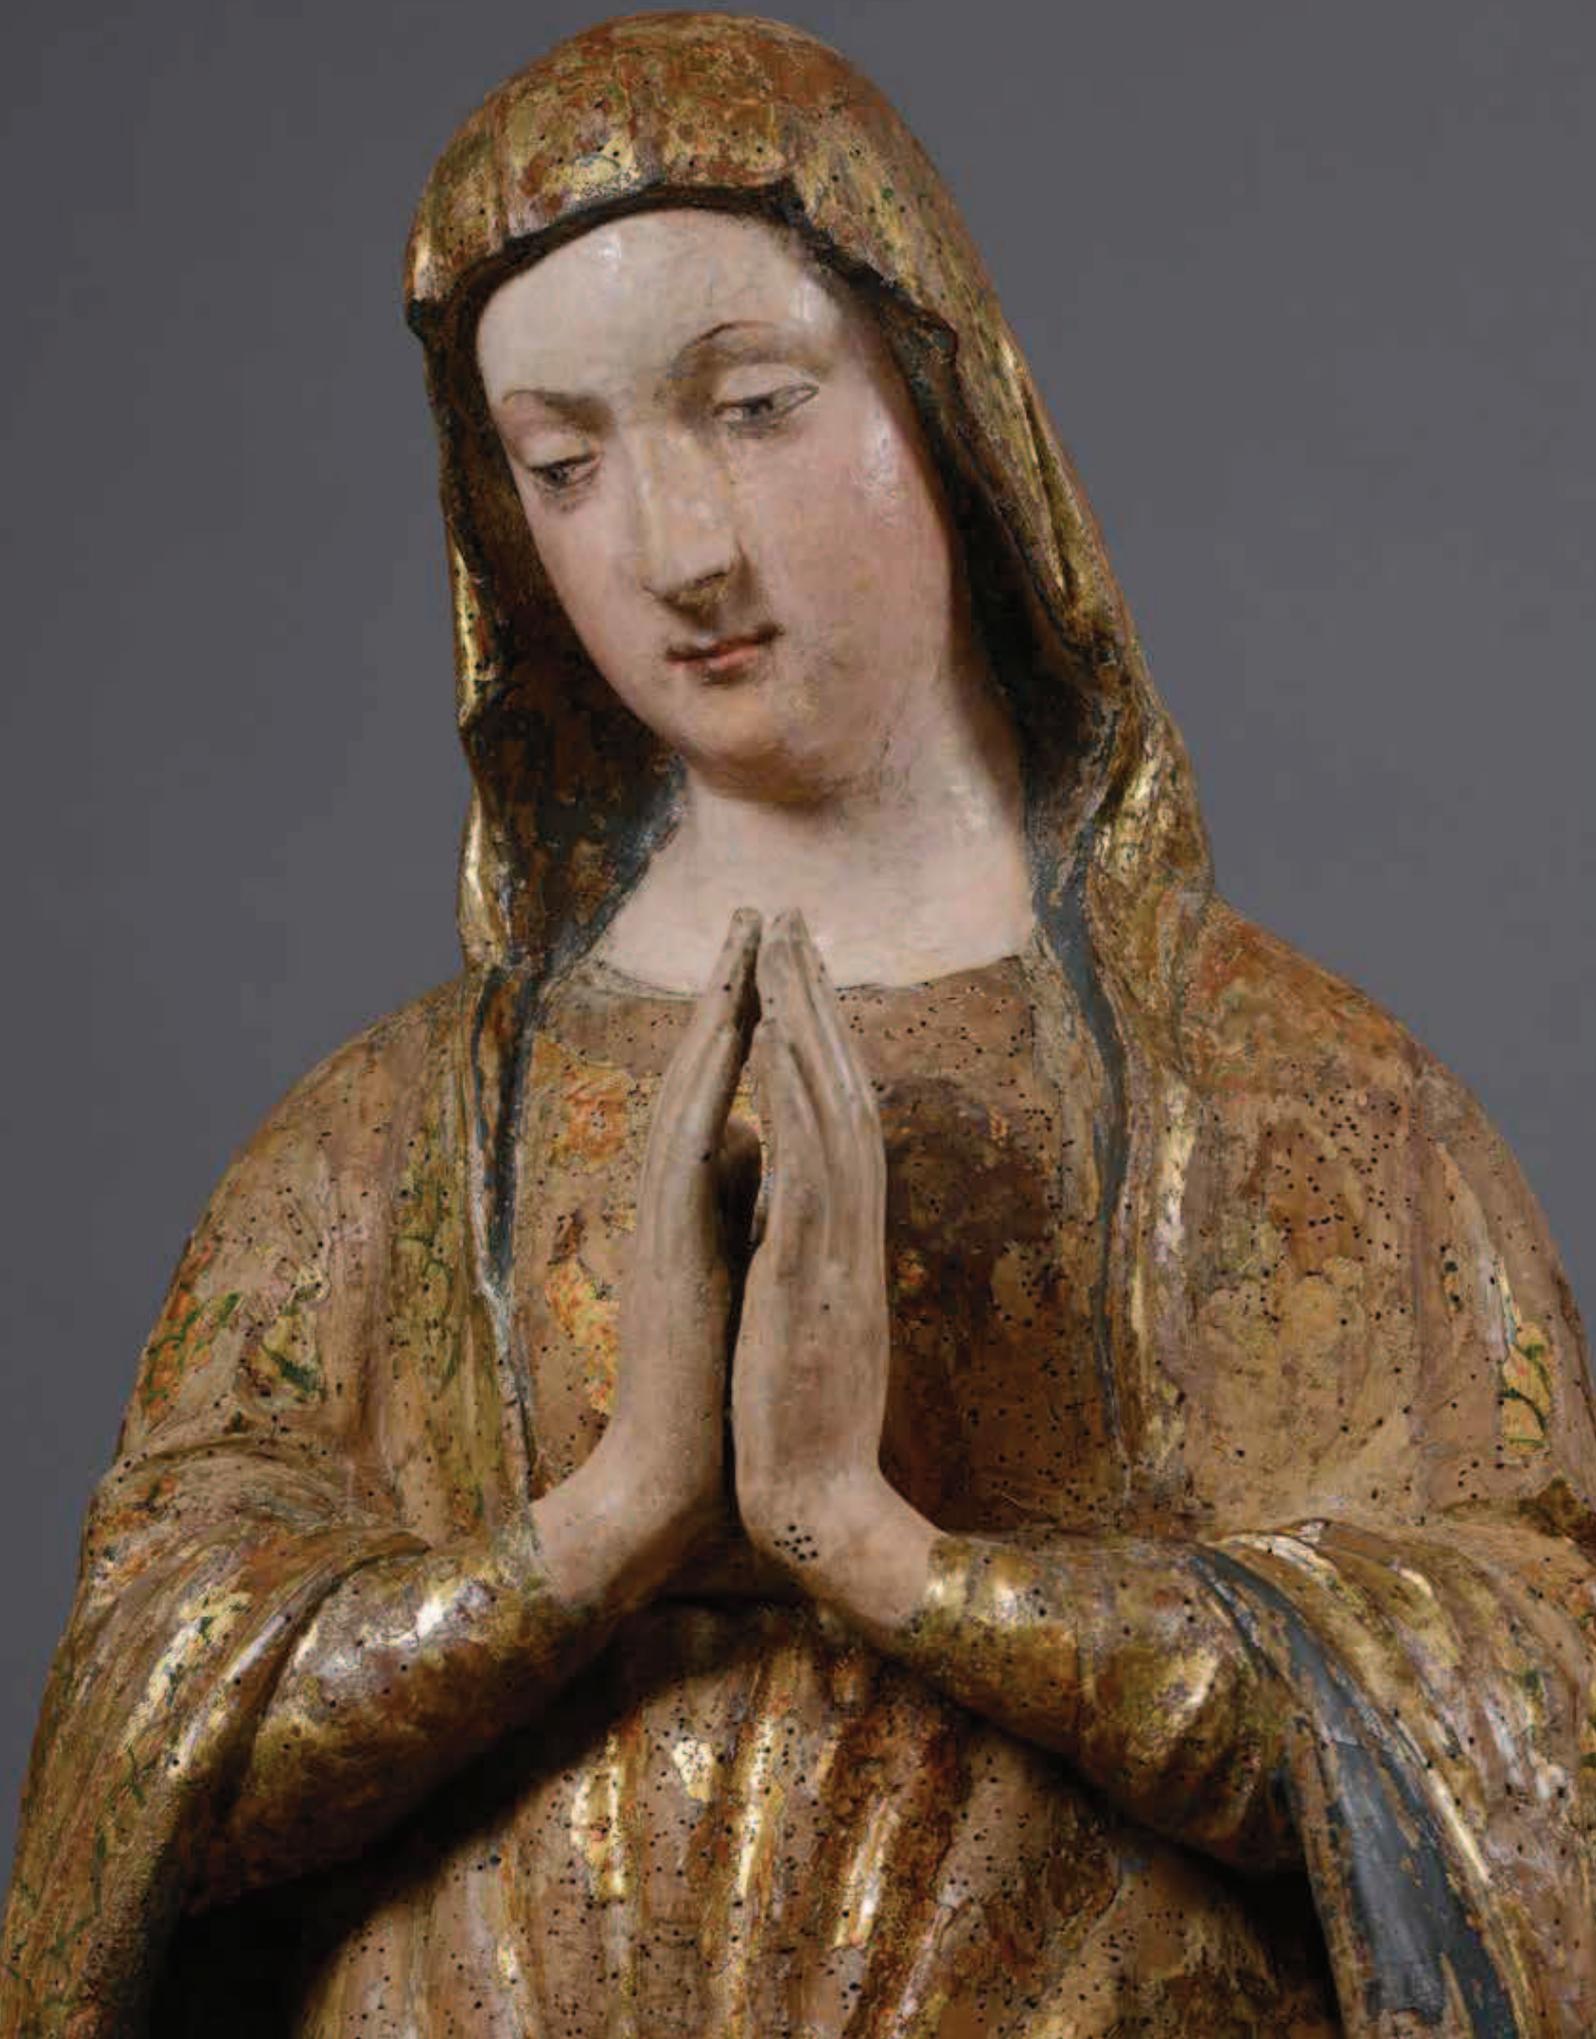
La scultura (fig. 1), studiata in questa occasione sotto il versante storico-artistico da Innocenzo Bertolotti (sch. 15), è giunta sino a noi in condizioni di degrado molto avanzato (fig. 5): a parte la mancanza della figura del Bambino e la forte erosione della materia lignea - dovuta al decadimento biologico - risultava evidente la perdita di gran parte degli strati policromi e l'annerimento di quelli restanti.

Nella prima fase dell'intervento di restauro, dopo le operazioni di eliminazione degli insetti xilofagi e di ogni altro fattore di degrado biologico<sup>1</sup>, si è proceduto ad un fissaggio dei distacchi degli strati policromi e preparatori dalla base lignea<sup>2</sup>. È seguita quindi la prima fase di pulitura che ha asportato, oltre alla patina di sporco, uno strato resinoso di colorazione bruna<sup>3</sup> che rendeva tutta la superficie omogenea, ma poco leggibile. A quel punto è apparso evidente come l'esecuzione della scultura presentasse molte incongruenze.

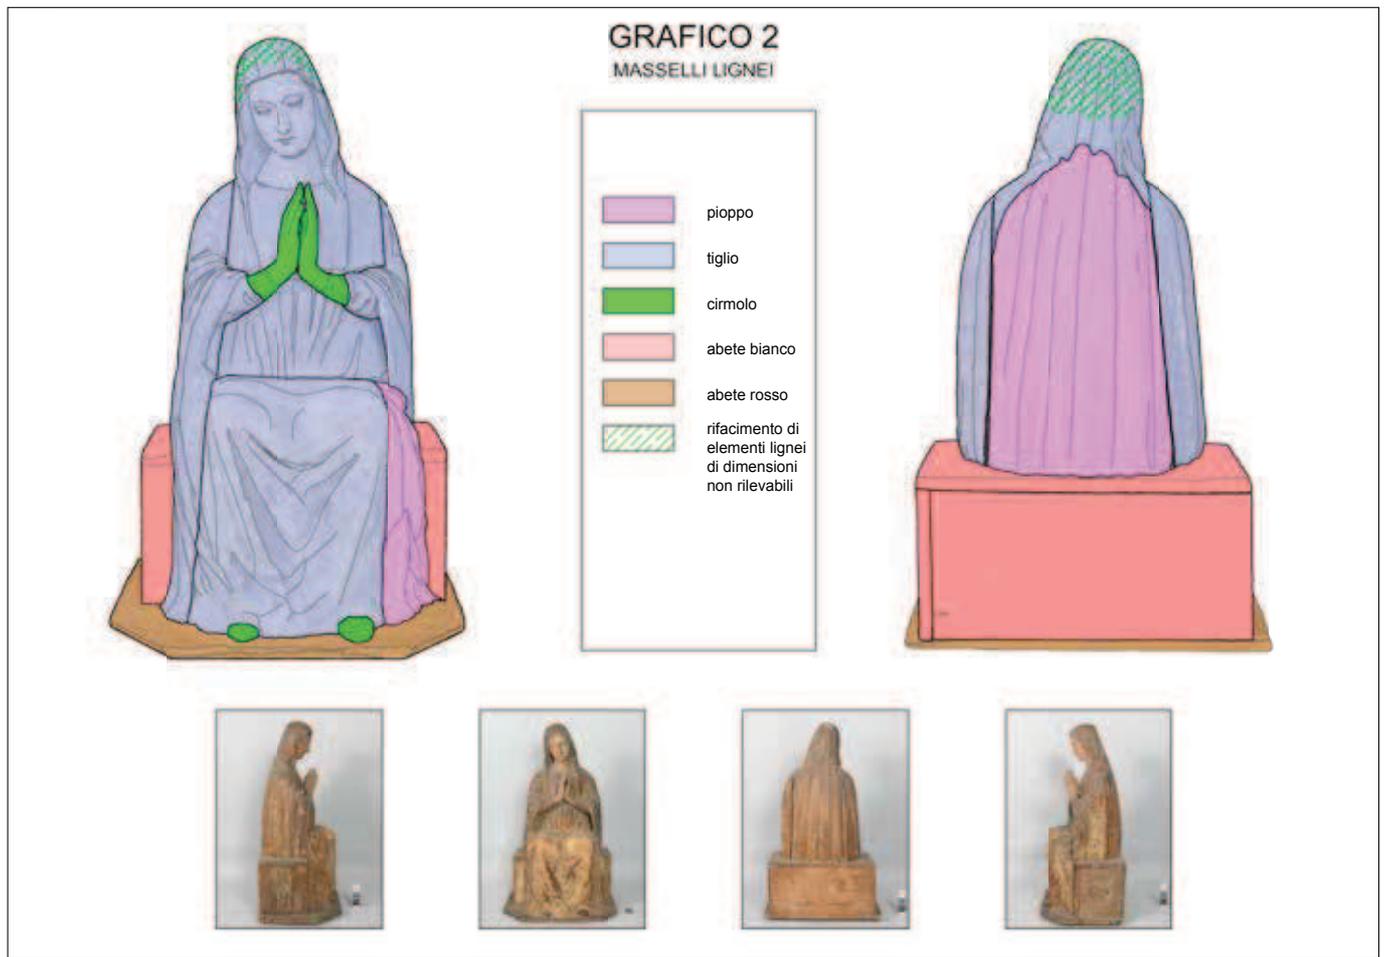
desunti dalle analisi xilologiche avvalorano quindi l'ipotesi che le mani e i piedi siano stati sostituiti nell'intervento che ha interessato gran parte della statua.
